## Nota Tecnica

### *SULLO STATO DI PERICOLO DELL'AREA INTERESSATA DALLA PRESENZA DI UN MOVIMENTO FRANOSO ATTIVO CHE HA INTERESSATO LA SCARPATA POSTA A VALLE DEL CIV. 15 VIA DELLO SPUNTONE – COLLE DI VAL D'ELSA*

Messa in sicurezza della scarpata a valle dei resedi degli immobili di via dello Spuntone n. 19 e n. 15 nel capoluogo

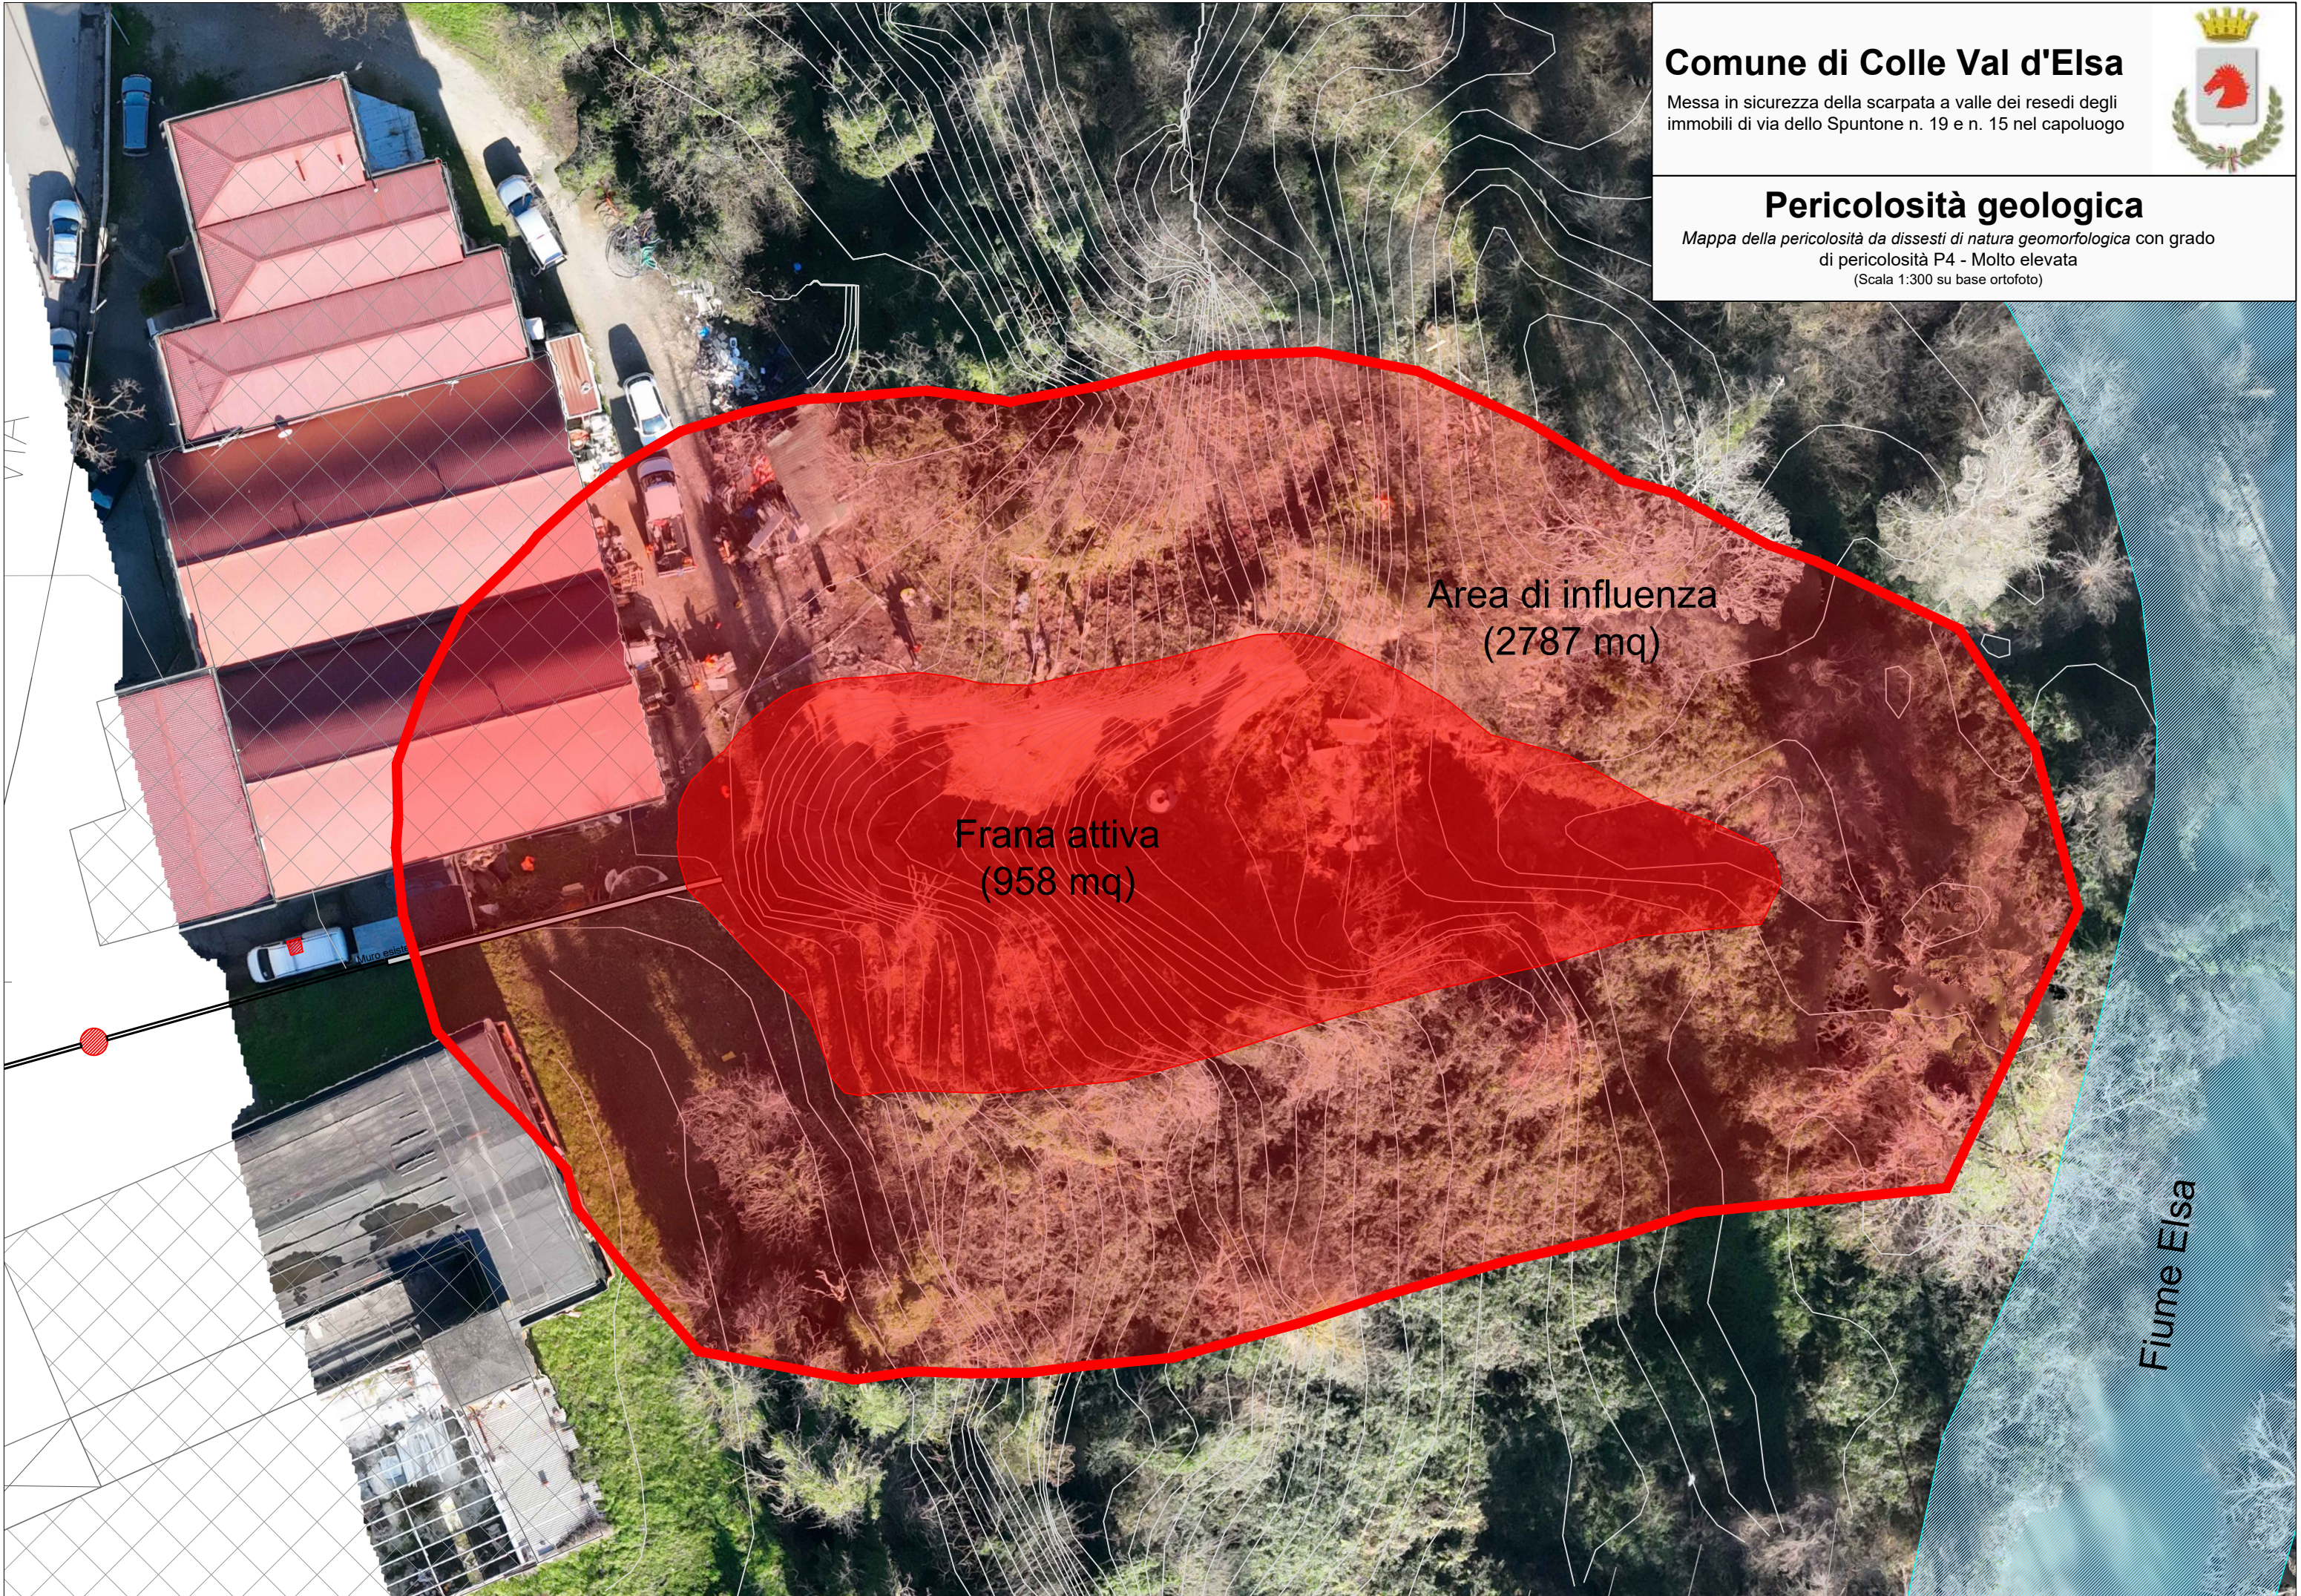
**Pericolosità geologica**

L'area interessata dal movimento franoso, a seguito dei sopralluoghi, è stata perimetrata a seguito del tracciamento della corona di distacco e del corpo di frana generatosi dal movimento gravitativo; l'area interessata ha uno sviluppo di 958 mq ed il fenomeno gravitativo riconosciuto è da ascrivere ad una frana di crollo e ribaltamento in stato "attivo" le cui condizioni evolutive sono implementate dalla pressoché costante attività erosiva determinata dallo scorrimento delle acque effluenti dalla tubazione del tratto tombato del F. delle Lellere posto, in uscita, nella porzione apicale del movimento franoso.

L'area in esame è stata classificata come una frana di crollo – attiva, valore del codice geomorfo C3; la tabella richiamata, in relazione alla definizione dell'area d'influenza, riporta per aree di estensione < a 10.000 mq, un'ampiezza dell'area di influenza di 10m la quale, in considerazione della concomitanza dell'azione erosiva delle acque effluenti dal tratto tombato del fosso delle Lellere, è stata maggiorata del 50%, portando la fascia di influenza ad un'ampiezza di 15m.

La superficie complessiva dell'area classificata in classe P4 di Pericolosità (pericolosità molto elevata), definita come riportato in precedenza, interessa circa 3.745 mq comprendendo in essa porzioni di due fabbricati produttivi.

Mappa della pericolosità da dissesti di natura geomorfologica con grado di pericolosità P4 - Molto elevata  
(Scala 1:300 su base ortofoto)

Attualmente l'area risulta in fase di messa in sicurezza sia per l'area direttamente interessata dal movimento franoso, sia con interventi diretti su uno dei due fabbricati.

La progettazione finalizzata alla bonifica del movimento franoso sarà di prossima esecuzione e sarà mirata alla risoluzione definitiva del movimento franoso integrando nella stessa quanto realizzato in fase di attuazione per la fase di messa in sicurezza.

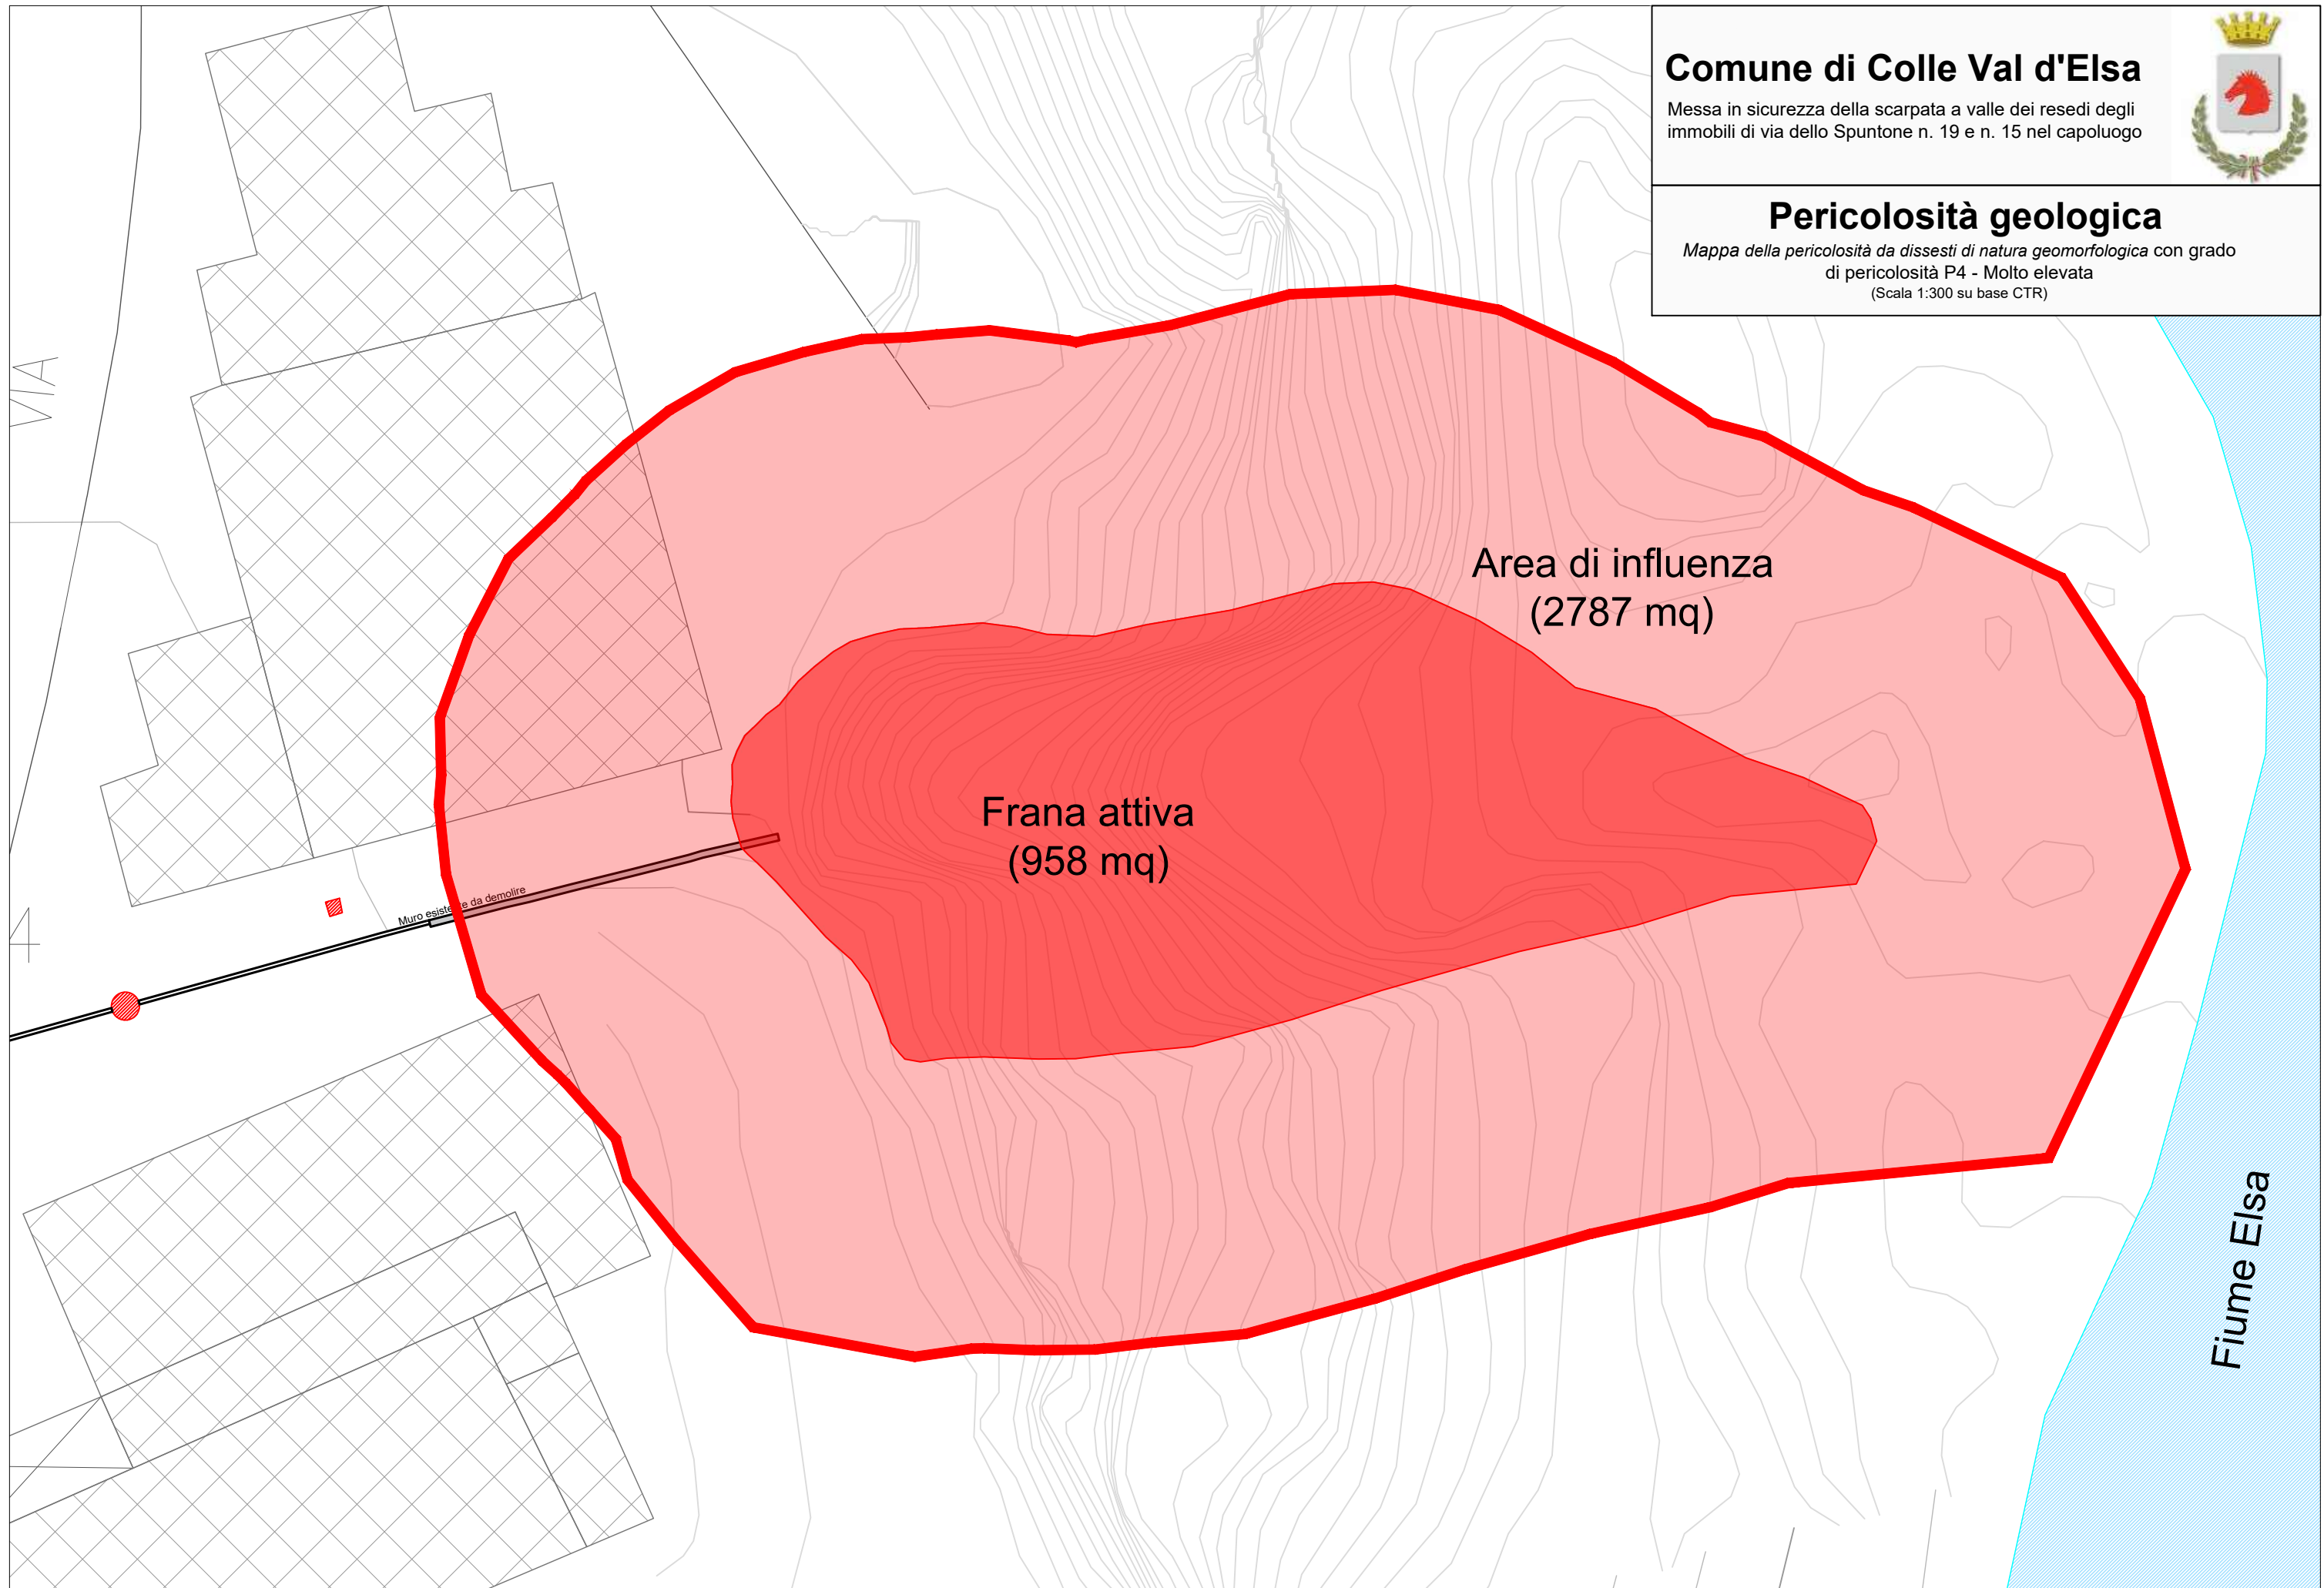
**Pericolosità geologica**

Mappa della pericolosità da dissesti di natura geomorfologica con grado di pericolosità P4 - Molto elevata  
(Scala 1:300 su base CTR)
